المآذن المتضررة في الموصل القديمة

المآذن التاريخية المتضررة في مدينة الموصل

دراسة حول المآذن التاريخية المتضررة نتيجة تخريب عصابات داعش الارهابية والعمليات العسكرية الاخيرة في مدينة الموصل

إعداد
عبدالرحمن عماد
م . منقّب آثار

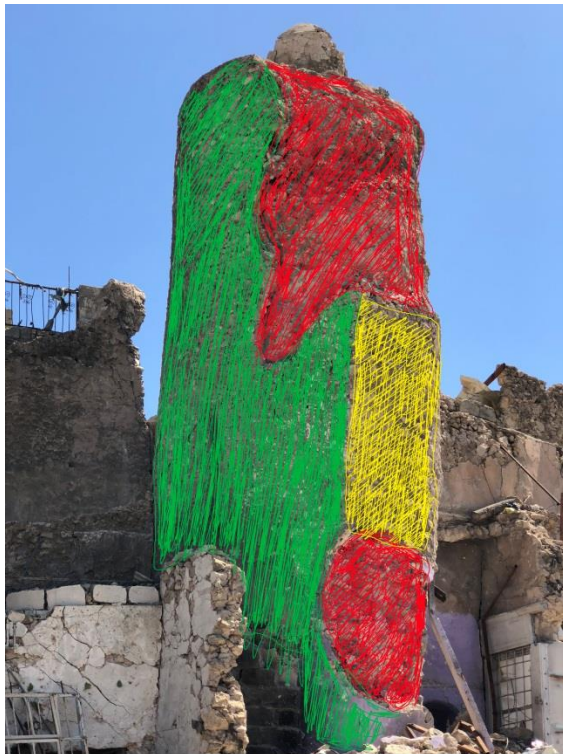
تعرض محطة الكوازين للدمار الهائل اثناء عمليات تحرير المدينة في عام ٢٠١٧ حيث تحول اغلب مناطق المدينة القديمة الى خراب و خصوصا ان هذه المناطق في الغالب تحتوي على مباني تراثية و تدمرت بشكل كامل او جزئي و اختفت اغلب معالم المدينة القديمة نتيجة المعارك الشرسة، فلم يتبق الى الجزء اليسير من هذه المباني، ولعل جامع المصفي كان الاوفر حظاً لكون الدمار الذي اصابه ابسط من المناطق المجاورة له ، فلم يتهدم من الجامع الى جزء من السياج الخارجي و الباحة الداخلية ، و بعض الثقوب و التكسرات في الرواق الخارجي لبيت الصلاة و القبّة، لان الجامع تعرض للقصف في الفناء الداخلي التابع له، و كذلك قيام عصابات داعش بردم السرداب الذي كان يحتويه الجامع ، اما اضرار المنارة في اكثر مما في الجامع كون المنارة محاطة بمنازل قديمة و هذه المنازل تعرضت للتفجير و التجريف مما ادى الى انحناء المنارة بشكل بسيط بمسافة تقارب ٥٠ سم الى الجهة الجنوبية الغربية مع ظهور تشققات عميقة داخل بدن المنارة وهذا الامر يدعو الى الكثير من المخاوف لانهدار المنارة وضياع القيمة الاثرية للمبنى، فمن الواجد اتخاذ اجراءات وقائية سريعة و عاجلة لإسناد المنارة و التقليل من التشققات و الميلان المتزايد في بدنها و خصوصا اننا مقبلون على فصل الشتاء و سقوط الامطار يؤدي بشكل سلبي على مقاومة المنارة ووقوفها بشكل عامودي و انها مبنية بالأساس من الاجر المفخور و بمادة رابطة من الجص الاسمر و الذي يتأثر بالمياه بشكل كبير .

تأشير الاجزاء المتضررة حسب حجم الضرر

١. اجراء توثيق دقيق للجامع الاموي و المنارة الاثرية التابعة له لضمان حفظ المعلومات تحسبا لحدوث انهيار في المنارة قبل البدء باجراء الصيانة .
٢. تنظيف المنطقة المحيطة بالمنارة من المخلفات الحربية و انقاض البناء و العجلات المحترقة لتسهيل الوصول لقاعدة المنارة و اجراء الصيانة .
٣. خطوة عاجلة لإنشاء سكلات و اعمدة سائدة من الخشب او الحديد على بدن المنارة لضمان بقائها بالشكل العمودي و كذلك لضمان السلامة للعاملين على اجراء الصيانة في الموقع
٤. تغطية الجزء العلوي من المنارة بأغطية بلاستيكية او من النايلون للحفاظ عليها من مياه الامطار و ضمان عدم دخول الامطار الى بدن المنارة و احدث تشققات في البدن نتيجة ذوبان المادة الرابطة .
٥. استخدام وسائل ربط حديثة لتطويق المنارة و الحفاظ عليها بشكلها الاسطواني و ضمان عدم انهيارها .
٦. انشاء خطة عمل على صيانة المنارة و معالجة التشققات و بناء الاجزاء المتكسرة منها لضمان استقراريتها و بقاءها بشكل جيد يحافظ على تراثيتها و مقاومتها للعوامل الجوية .

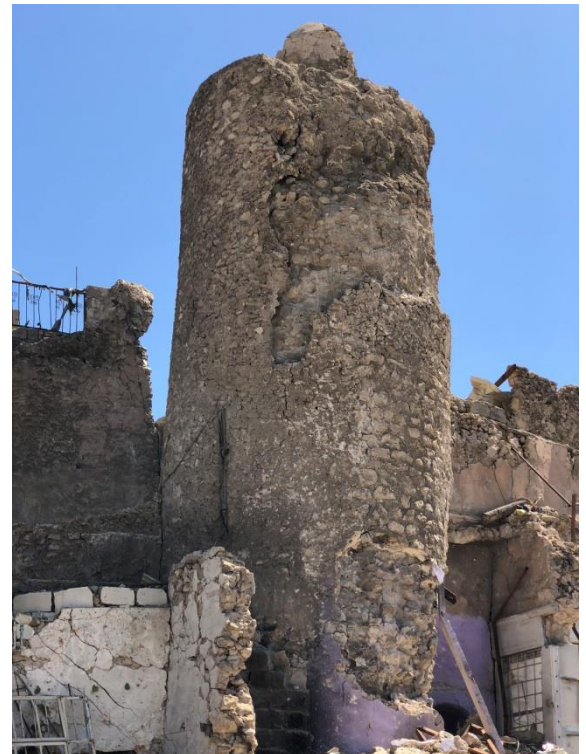
الوضع الحالي للمنارة

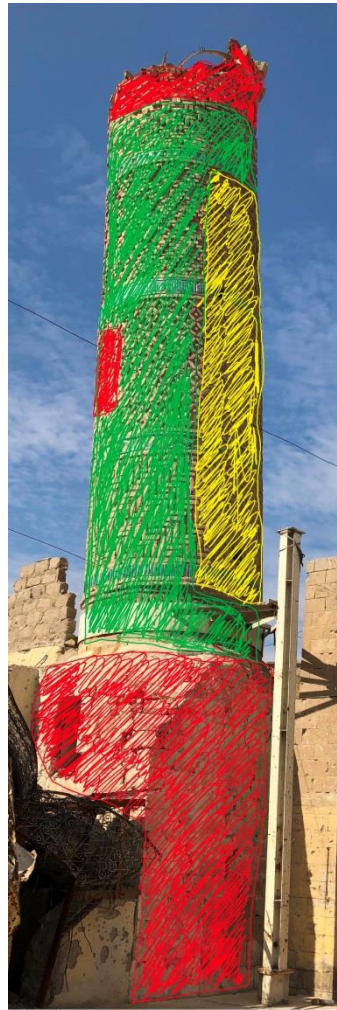
شهدت محلة باب البيض معارك شرسة اثناء تحرير المدينة من عصابات داعش الارهابية وتعرضت معظم المباني في هذه المنطقة للدمار الشديد، وتعتبر محلة باب البيض من المناطق التراثية في الموصل و ذات الكثافة السكانية العالية، فكان للجامع و مئذنته النصيب الكبير من الدمار. حيث تضررت قبة الجامع و الرواق الخارجي للكثير من التصدعات و الالتهكسات في الواجهات ، والمئذنة بشكل خاص كذلك، اذ ادت المعارك الى تكسرات في المنارة و فقدان اجزاء منها و انهيار جزء بسيط من اعلى المنارة، ولكنها بقيت صامدة و شاخصة، وتحتاج الى التدخل السريع لإجراء عمليات صيانة وتدعيم لبدن المنارة لضمان بقائها.

المناطق المتضررة
بشكل كبير وتحتاج
الى صيانة سريعة

المناطق
متوسطة الضرر

المناطق الاقل
تضرراً

المنارة في الوضع الحالي مع التأشير
على المناطق المتضررة مع كمية
الضرر الحاصل بكل جزء

١. الاشراف المباشر من قبل مديرية اوقاف نينوى و مفتشية اثار نينوى على عمليات التعمير و الصيانة في جامع الزيواني، حيث قام المسؤولون عن الجامع البدء بصيانة بيت الصلاة والقبة و الفناء الوسطي و الرواق الخارجي بعد ان انتهت عمليات تحرير مدينة الموصل، و لضمان قيامهم بالصيانة بشكل صريح يتوجب الاشراف المباشر على كافة اعمال الصيانة والترميم.
٢. وضع دراسة شاملة حول صيانة المنارة لأهميتها التاريخية، و استحصال المخططات السابقة المتوفرة و كذلك انشاء مخططات جديدة للوضع الحالي للمنارة لحين البدء بعمليات ترميم المنارة.
٣. وضع خطة لحماية المنارة من الانهيار في اسرع وقت و قبل قدوم فصل الشتاء، مع العلم ان قاعدة المنارة تحتوي على دعامة حديدية متصلة بحلقة حديدية حول المنارة في اسفل البدن و اعلى القاعدة المكعبة، كانت من ضمن عمليات الترميم السابقة، اذ يجب دراسة كيفية التدعيم اما بالسكالات الحديدية او الدعامات الخشبية، وخصوصاً ان المنارة مائلة باتجاه الشمال بمقدار ٤٥ سم و هذا ما يشكل خطر كبير بانهار المنارة و فقدانها، لذلك يجب التحرك في اسرع وقت و تقديم الدعم الكافي للبدء بأعمال الصيانة .

٤. تغطية المنارة بغطاء من مادة (النيلون) من الاعلى و هذا الامر يجب ان يتم في اسرع وقت كون موسم الامطار على الابواب، والمنارة متضررة بشكل كبير من الاعلى، وهذا يعرضها للدمار و انهيار الجزء العلوي لان المادة الرابطة متفككة و سريعة الذوبان في المياه.
٥. انشاء احزمة حديدية حول بدن المنارة وخصوصا من منتصف البدن الى اعلى المنارة لأنها الاكثر تضرراً و حمايتها بشكل مؤقت لحين البدء بصيانتها بشكل علمي دقيق .

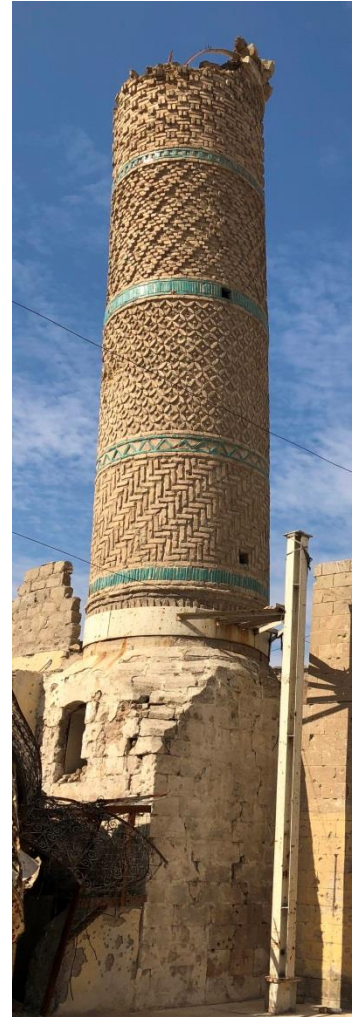
وضع المنارة في الوقت الحالي

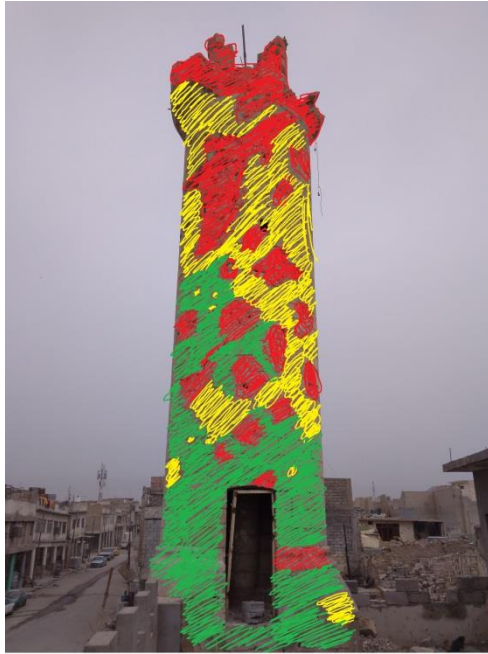
لا يختلف حال جامع الجويجاتي ومنارته و المنطقة المحيطة منه مما اصاب مناطق الموصل القديمة من دمار و خراب كبير، كون المعارك التي حدثت في هذه المناطق كانت شرسة جداً، فما اصاب جامع الجويجاتي هو تعرض مبنى الجامع لسقوط العديد من قنابر الهاون عليه، مما احدثت بعض التكسرات في ببيت الصلاة و القبة التي تعلوه اذا احدثت فيها ثقب و تشققات تم اصلاحها من قبل متولي الجامع في الفترة الاخيرة و بإشراف ومتابعة من قبل مفتشية اثار نينوى و مديرية الوقف السني، ولم تسلم منارة الجامع من هذا الدمار، حيث طالتها احقاد التنظيم الارهابي لتتركها بوضع لا تحسد عليه، فقد انهار الجزء العلوي من المنارة و كذلك (الشمعة) التي اختفت و جزء من الشرفة العلوية للمنارة، ولم يتم العلم بإعادة ترميمها لأنها تحتاج الى اموال و خبرات لإعادتها الى وضعها السابق لما تحمله من اهمية تاريخية و كذلك تعرضت قاعدة المنارة المكعبة الى بعض التشققات و الضرر، ولكن الضرر الواضح للعيان هو الفجوات التي تركتها عيارات الرصاص و هي كثيرة جدا وهذا يدعو للقلق والخوف من المساس بمقاومة المنارة وصمودها بشكلها العامودي، والرسم التوضيحي التالي يوضح الوضع الحالي للمنارة و مناطق الضرر ومقسم الى ثلاث اقسام حسب درجة الضرر و خطورته على بناء المنارة.

تأثير المناطق المتضررة في المنارة حسب درجة الضرر

١. مفاتحة مديرية الوقف السني للالتفاتة الى جامع الجويجاتي و متابعة اعمال الترميم وخصوصاً ترميم المنارة الاثرية فيه .
٢. الزام متولي الجامع المسؤول عن عمليات الصيانة باتباع الطريقة العلمية في ترميم الجامع و المنارة وعدم اضافة مواد انشائية لا تتناسب مع المادة الاصلية المبني بها الجامع .
٣. التركيز في عمليات الصيانة على القيمة الاثرية للمنارة. ومن الجيد في الموضوع ان المنارة مبنية من حجر الحلان و من السهل جداً الحصول عليه في الاسواق و يرمم بدن المنارة و الشرفة العليا بنفس الطراز القديم وعدم تغيير أي تفصيل فيه.
٤. انشاء خطة عمل و جمع المصادر و الرسومات السابقة للمنارة و الطراز المعماري الاولي الذي بنيت عليه المنارة وتشكيل لجنة مشتركة من مفتشية الاثار و مديرية الوقف السني للإشراف المباشر على اعمال الترميم على المنارة لضمان القيام بأعمال ترميم علمية تحافظ على المنارة و الجامع و عدم فقدانهم الاهمية التاريخية .
٥. من الضروري انشاء سكلات دعم للمنارة في الوقت الحالي وبشكل سريع و تغطيتها من الاعلى ومنع دخول مياه الامطار اليها وخصوصاً في الفترة القادمة .

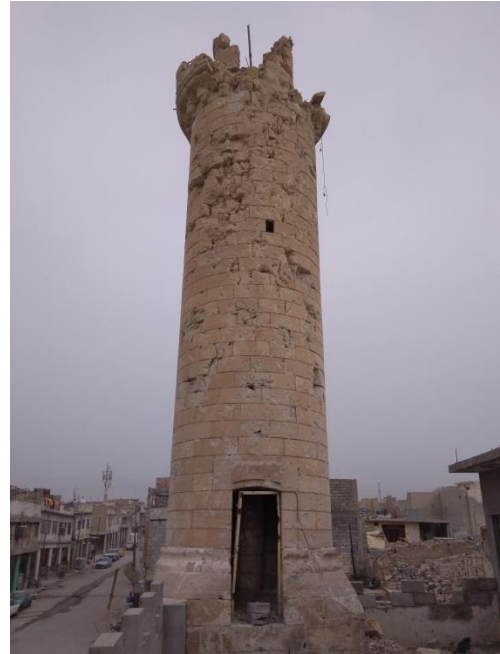
منارة جامع الجويجاتي في الوقت الحالي

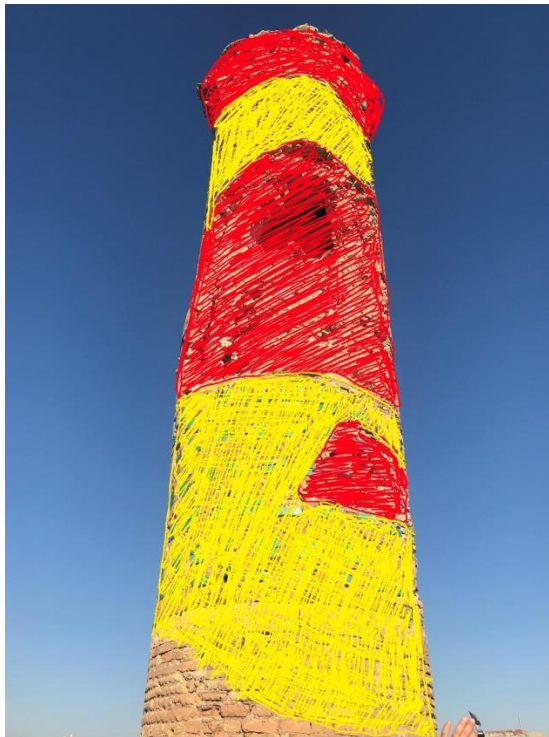
اما المنارة فمتعرضة للضرر الجسم في بدن المنارة، و اخطرها هو وجود فجوة في بدن المنارة من المنتصر في الجهة الجنوبية منها ، وهذا ما يدعو للقلق من انهيارها في أي وقت . وخصوصا انها مبنية من الجص والحجر و هو بحالة يرثى لها، والغلاف الخارجي للمنارة من الاجر المزخرف والتي تعرض للضرر الكبير وانفصاله عن باقي بدن المنارة و سقوطه بالقرب من قاعدتها و يجب التحرك سريعاً من اجل جمع القطع المتناثرة من الاجر و احتوائها على الاجر المزجج الازرق .

مناطق متضررة جداً ويجب التحرك الفوري لمعالجتها

مناطق متضررة ولكنها ثابتة ويمكنها البقاء شاخصة و تحتاج للصيانة

الاضرار الكبيرة في بدن المنارة مؤشرة بالالوان

١. الجامع متعرض للدمار الكبير وخصوصاً المنارة ولهذا ندعوا للتحرك السريع من اجل انقاذها من الانهيار كون الضرر البالغ الذي حل بها يعرضها للانهيار و السقوط والفجوة الكبيرة في منتصف بدن المنارة و كذلك سقوط بعض من الاجر الخارجي المغلفة به المنارة .
٢. جمع قطع الاجر من اسفل المنارة وخصوصاً الاجر المزجج الازرق.
٣. اسناد المنارة بالسكالات الحديدية والاعمدة الخشبية وبالسرعة الممكنة ، وتخصيص المبالغ الضرورية لعملية الاسناد لان بقائها بالوضع الحالي خطر جداً ويهدد الموصل من فقدان احدى معالمها الاثرية .
٤. تغطية المنارة بشكل كامل بمادة (النيلون) او القماش البلاستيكي السميك لضمان عدم دخول مياه الامطار اليها .
٥. انشاء حلقات دعم على طول بدن المنارة كون المنارة متكونة من اكثر من طبقة تغطيها و هذا كفيل بخسارة مادة اثرية مهمة جداً ، فالحلقات الساندة ستحافظ على بدن المنارة من الانهيار .
٦. تخصيص مبالغ مالية من اجل اجراء الصيانة العاجلة والضرورية على كامل المنارة من القاعدة والبدن ، واعادة ترميم الجزء المنهار منها ، وضمان استقراريتها و مقاومتها للعوامل الجوية الخارجية كون موسم الامطار على الابواب ، ويجب ان لا تستغرق عمليات التثبيت الوقت الكثير للدرجة الحرجة التي تمر بها المنارة.

٧. اجراء تعاون مشترك بين مديرية الوقف السني التي يقع الجامع ضمن مسؤوليتها مع مفتشية الآثار لايجاد الحلول السريعة للترميم و التثبيت و ضمان عدم انهيار باقي اجزاء المنارة والمحافظة على المتبقي منها.

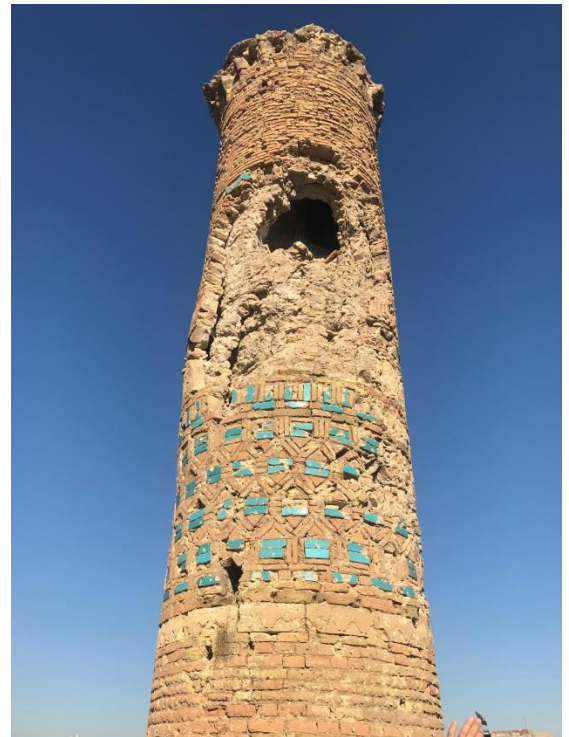
منارة جامع العمري في الوقت الحالي واثار الدمار واضحة على بدن المنارة

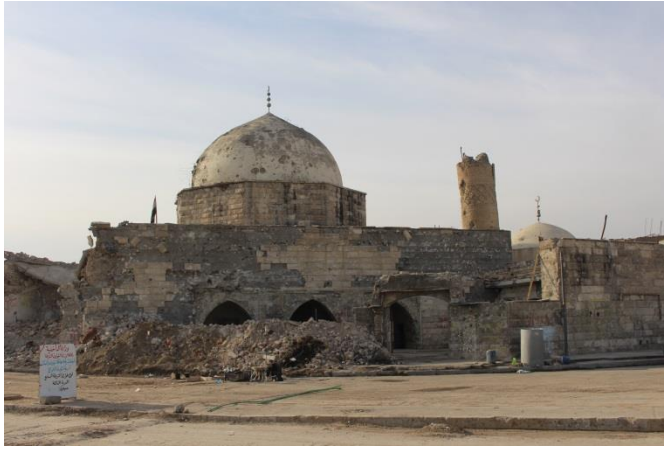
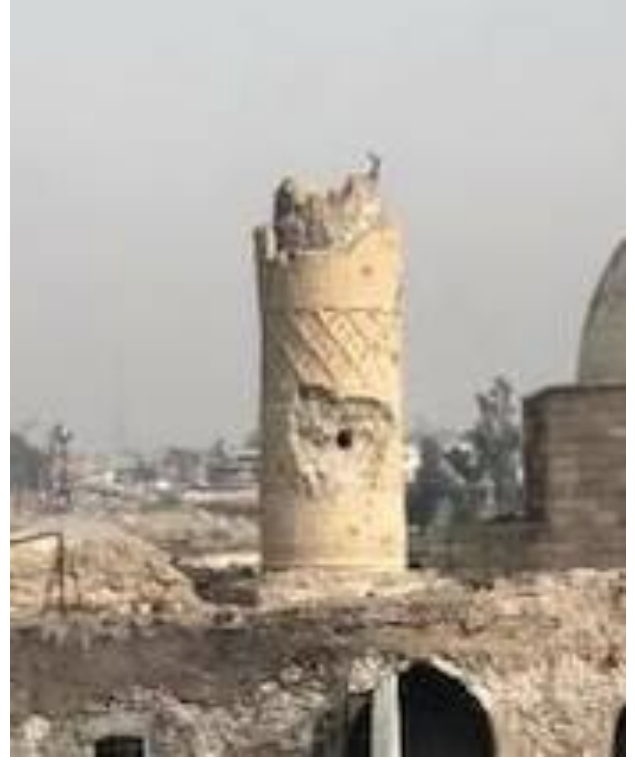
موقع الجامع الاستراتيجي في الجهة المطلّة على الجانب الايسر و في رأس الجسر الحديدي القديم جعل الجامع خط صد للعمليات العسكرية الضارية التي شهدتها المنطقة ابان الحرب على عصابات داعش الارهابي ، الامر الذي انعكس على كمية الاضرار الحاصلة في جميع مرافق الجامع من بيت الصلاة و القبة التي فوقه و والا هم هو المنارة التي تضررت بشكل كبير و انهيار اجزاء من اعلاها و كذلك الاضرار في بدن المنارة من ثقب احداث الرصاص المتطاير و كذلك القصف العنيف الذي حدث امام الجامع، كل هذا ادى سلباً على هيكل الجامع و جميع تفاصيله ، وسيتم التوضيح عن طريق الصورة المؤشرة ادناه كمية الضرر الحاصل على المنارة بعد انتهاء العمليات العسكرية ، فضلاً على ان الزاوية الجنوبية الشرقية من بيت الصلات تهدمت بالكامل و اصبحت كومة من الانقاض و المنارة فقدت نصفها العلوي ولم يتبقى غير نصفها السفلي .

الوضع الحالي للجامع ومنارته
التاريخية (٢٠١٧م)

١. رفع انقاض الجامع المتهدمة و فرز قطع الاجر الذي يعود للمنارة والقطع المرممية التي كانت بي بيت الصلاة لحين اعادة بناء وترميم الجامع لكي لا يفقد الجامع قيمته الاثرية والتاريخية.
٢. تخصيص مبالغ لعمليات الترميم العاجلة للجامع والمنارة وخصوصا كون موقع الجامع في واجهة الجسر الحديدي و المنطقة من المناطق الحيوية في المدينة وواجهة للساحل الايمن ، فضلا عن الاهمية التاريخية للجامع.
٣. تدعيم المنارة التي تعد من اهم مميزات الجامع ، و التدعيم اما بالسكالات الحديدية او الدعائم الخشبية المؤقتة لحين البدء بإعادة ترميم الجامع ، و اجراء سريع بإضافة اطواق حول بدن المنارة ، اطواق حديدية او التي تستخدم حاليا في دول العالم من النايلون المقوى .
٤. تغليف كافة المنارة بالقماش القوي البلاستيكي الذي سيمنع دخول المياه الى بدن المنارة .
٥. انشاء خطة عمل بالتعاون مع مديرية الوقف السني لإعادة ترميم المنارة وباستخدام الاجر الاصلي المتوفر والصالح لإعادة الاستخدام كون المنارة اهم المعالم الموجودة في الجامع وهي التي تضيف الاهمية القصوى له .

٦. اجراء مسح و اسقاط جغرافي للجامع و المنارة واعداد توثيق متكامل عن الجامع مع مخططات حديثة بالحالة الحالية لضمان عدم فقدان التفاصيل الدقيقة في الجامع ، كون التوثيق الدقيق للجامع المتوفر حاليا ضعيف بعض الشيء ، وخصوصاً توثيق النقوش الاجرية على بدن المنارة.

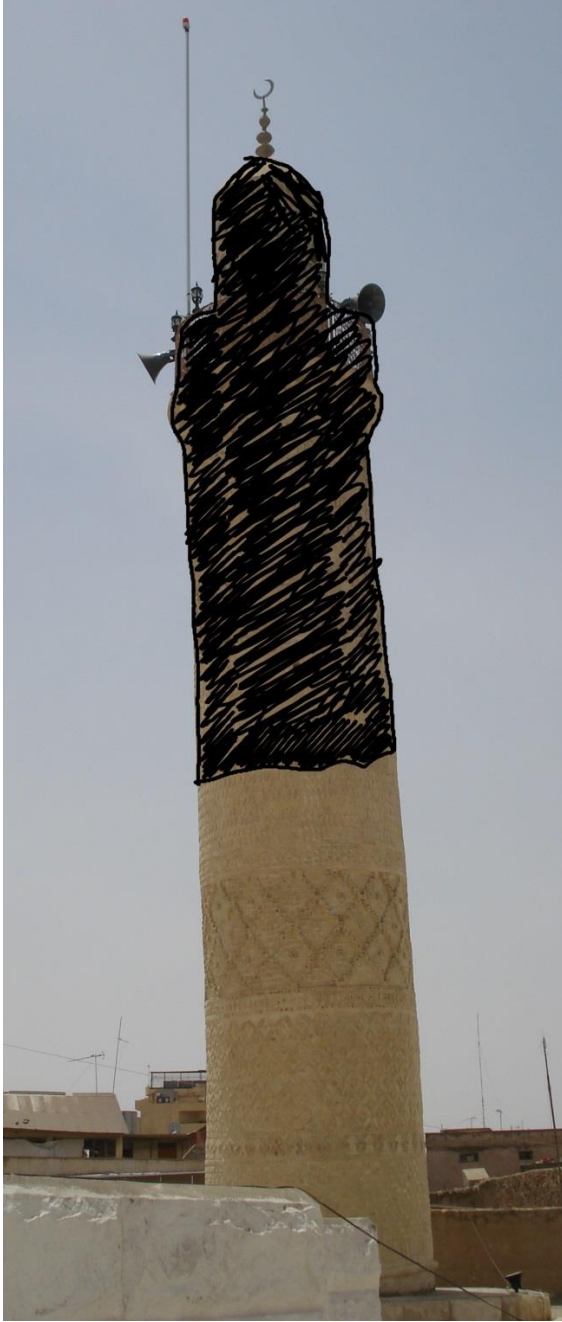
رسم توضيحي لشكل المنارة قبل التدمير واللون الاسود يوضع الجزء المنهار الذي فقدته المنارة اثناء عمليات التحرير

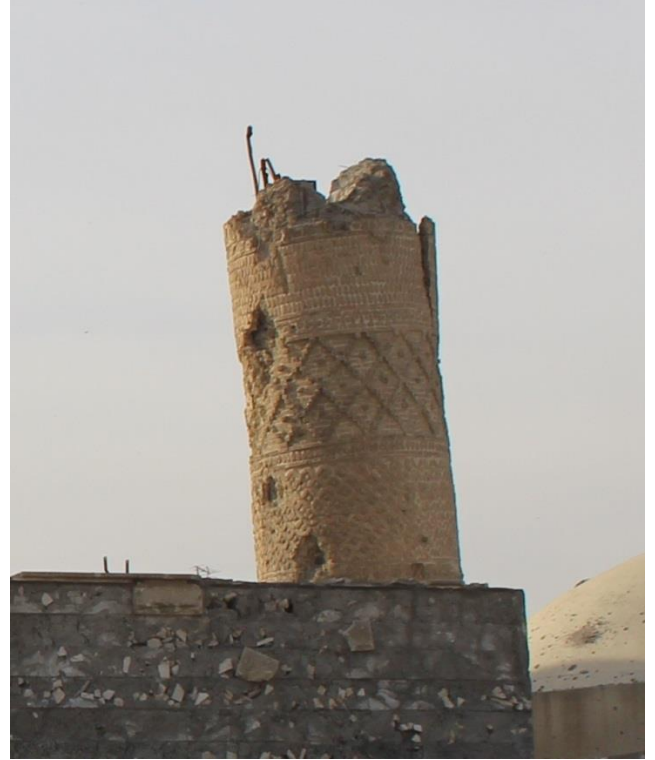
شكل المنارة في الوقت الحاضر ويمكن مقارنتها في الصورة المجاورة ورؤية الجزء المفقود من المنارة

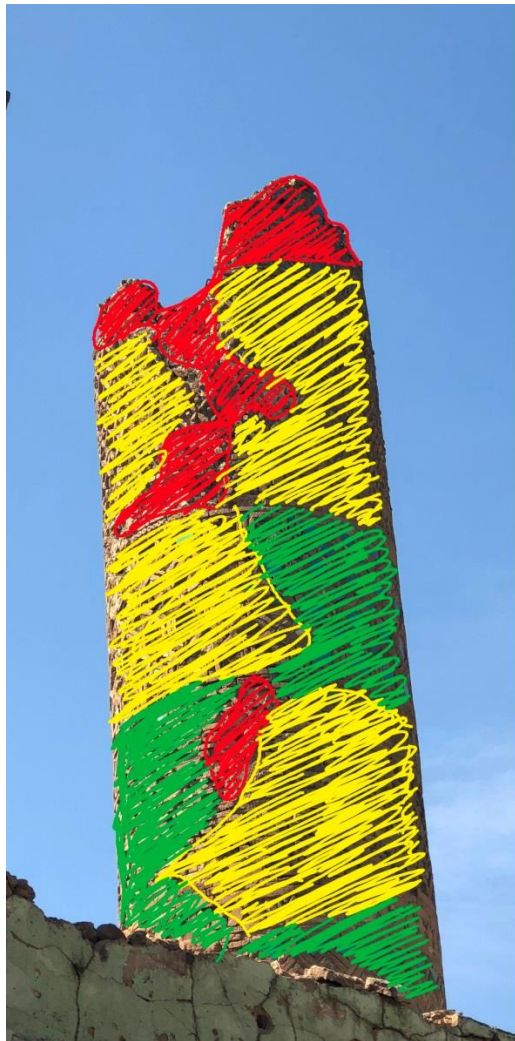
لم تسلم مئذنة جامع خزام من ضرر عصابات داعش الارهابي فكان لها نصيب من الانهيارات والهدم نتيجة العمليات العسكرية لتحرير مركز المدينة، فقد فقدت المنارة الحلقة الخامسة من المنارة والتي كانت تزينها قطع الاجر المزجج الازرق، وكذلك الشرفة العلوية الجميلة وهذا ما يعادل ربع طول المنارة ان كانت بحجمها الاصلي ، واصاب بدن المنارة الضرر الكثير والثقوب الناتجة عن اطلاقات الرصاص التي حدثت في المنطقة وكذلك القصف القريب من موقع الجامع ، وخصوصا ان المنارة مبنية منذ فترة طويلة وهذا الامر الذي يجعل بدن المنارة ضعيفة نسبياً في مقاومة الاهتزازات و الضربات العنيفة . ولهذا انهار الجزء الاضعف فيها و هو قمة المنارة الامر الذي يدعو للقلق ان يبقى باقي بدن المنارة غير ثابت و من الممكن ان يحدث فيه تشققات و انهيارات مستقبلية . و الرسم التوضيحي التالي يبين مدى الضرر و اماكنه و درجته حسب التوزيع اللوني بالتأشير ، والدعوة للقيام بعمليات ترميم واسناد للمنارة في المستقبل القريب . لكي لا تفقد الموصل صرحاً اثرياً وتاريخياً اخر ان تعرضت المنارة للانهيار بشكل كامل.

المناطق المتضررة
بشدة ويتوجب
اجراء ترميم عاجل
لها

المناطق المتضررة
بشكل متوسط
وتحتاج الى ترميم
ايضاً ولكن خطر
انهيارها اقل

المناطق الاقل ضرراً

التأشير التوضيحي لبدن المنارة المتبقي مع اماكن
الضرر فيه وبالدرجات اللونية

١. تغطية المنارة من الاعلى بالقماش السميك المانع لدخول المياه وغلق فوحة المنارة من الاعلى لحمايتها من مياه الامطار في فصل الشتاء القادم .
٢. من الافضل انشاء بعض الدعامات المؤقتة لبدن المنارة او الحلقات الحديدية الداعمة لبدن المنارة.
٣. انشاء مخططات تفصيلية و وسومات هندسية دقيقة على المنارة و استحصال المخططات السابقة للمنارة مع النقوش الاجرية التي كانت على السطح الخارجي لبدن المنارة ، ومحاولة اعادة الاجر الازرق المزجج الذي كان يزين البدن.
٤. العمل على تنظيف المنطقة المحيطة بالمنارة وعزل قطع الاجر الاصلي الذي يعود لبدن و شرفة المنارة للاستفادة منه عند الشروع بأعمال الترميم في الجامع بعد استحصال الدعم المالي الممكن .

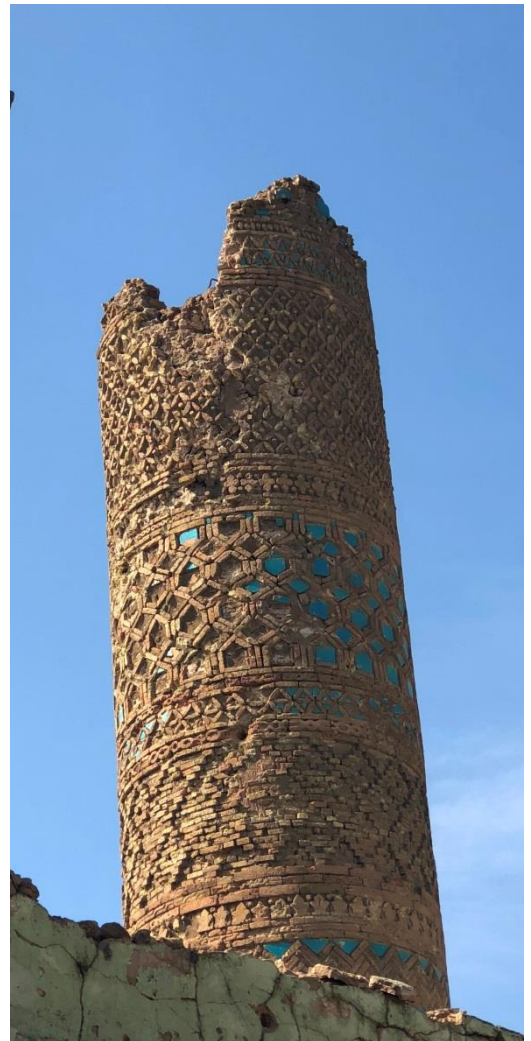
المنارة المتبقية في الوضع الحالي (٢٠١٧)

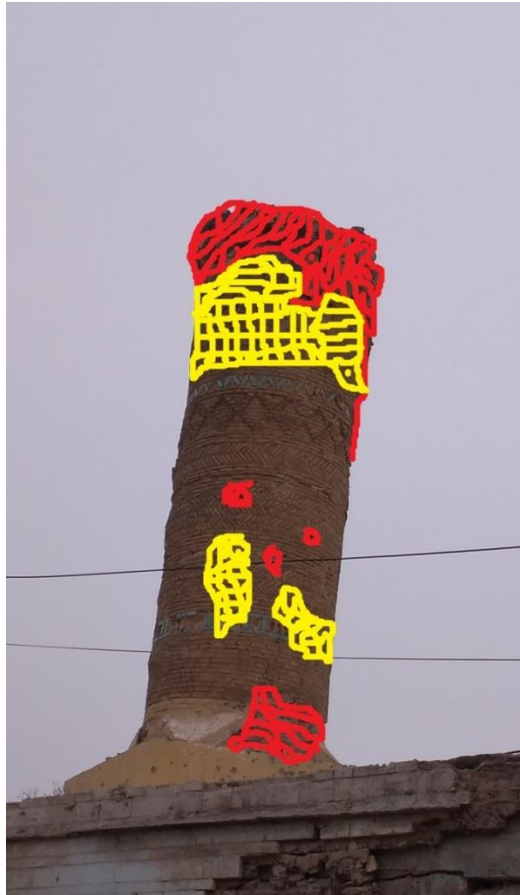
لعل وضع مكنارة جامع عمر الاسود هي الاوفر حظاً من باقي منائر جوامع مدينة الموصل القديمة، فنسبة تعرضها للاضرار قليلة نسبياً مقارنة بباقي المنائر الشاخصة فب الموصل القديمة، رغم ذلك الاضرار البسيطة التي لحقت بالمنارة لم تكن على درجة عالية من الخطورة التي تعرضها لخطر الانهيار، وتم اجراء الكشف الموقعي و الاطلاع على حال المنارة ، تم اعداد تقارير خاصة بالجامع ومنارته ، ويمكن تلخيص اضرار المنارة بذكر الانهيار البسيط لما تبقى من الشرفة في اعلى المنارة وسقوط بعض الاكباش التي كانت تحملها، و كذلك بعض الثقوب القليلة التي احدثتها اطلاقات الرصاص، ولكن هناك ضرر في اسفل المنارة في منطقة التقاء بدن المنارة بقاعدتها من الجهة الجنوبية الشرقية حيث فقدت بعض قطع الاجر المزخرف و ظهور البدن الداخلي للمنارة، وهذا ما سيتم توضيحه في التأشير على الصورة ادناه باللون الاحمر كون هذا الضرر يجب معالجته بنفس الصورة التي كانت في السابق مع مراعات عدم تشكيل تهديد لبند المنارة من الانهيار مستقبلاً.

التأشير على المناطق المتضررة في المنارة وحسب درجة الضرر

١. تنظيف محيط المنارة وعزل قطع الاجر الذي كان من ضمن بناء بدن المنارة لاستخدامه في المستقبل عند الشروع في اعمال الترميم.
٢. انشاء خطة عمل لاعادة اعمار المنارة في المستقبل القريب ضمن مخططات دقيقة و تفصيلية للوضع الحالي للمنارة و الوضع الذي كانت عليه في السابق .
٣. عمل اجراءات عاجلة للمناطق الاكثر تضرراً في المنارة و المتركة في اعلة بدن المنارة و منع القطع من الانهيار والسقوط لما تشكله من خطر على المنارة و المواطنين في ذات الوقت .
٤. تغطية بدن المنارة من الاعلة بالقماش السميك الذي يمنع دخول مياه الامطار الى بدن المنارة و الذي يؤثر سلباً على التكوين البنائي و المواد الرابطة للمنارة .
٥. انشاء دعائم حلقة حول اعلى المنارة لتثبيت الجزء المتضرر و تكون بشكل مؤقت لحين البدء باعمال الترميم الدائمة .
٦. بذل الجهود لاستحصال مبالغ مالية لاعادة اعمار الجامع والمنارة وبالاشتراك مع مديرية الوقف السني في الموصل .

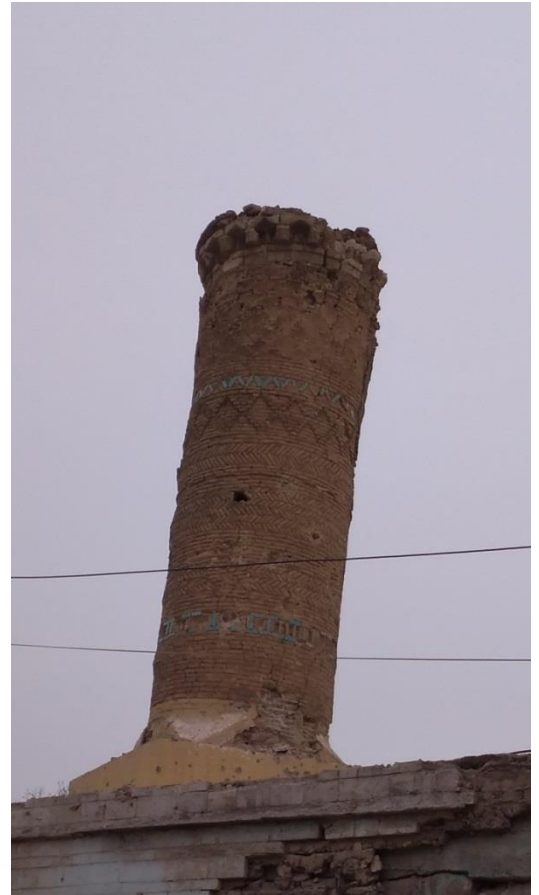
المئذنة في الوضع الحالي
